Da casolare di campagna a residenza CasaClima R

in fase di certificazione

Come ottenere un miglioramento dell'efficienza energetica rispettando il carattere storico e testimoniale dell'edificio rurale.

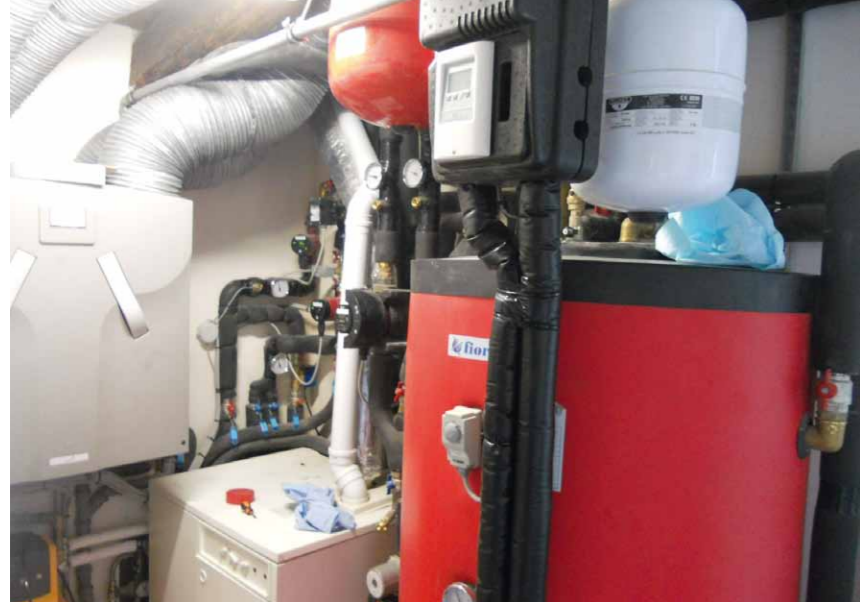
Il vano tecnico con il nuovo impianto di ventilazione meccanica controllata

Per ottimizzare il ricambio d'aria e non sprecare il prezioso calore contenuto nell'aria esausta è stato installato l'impianto di ventilazione meccanica controllata con recuperatore di calore ad alta efficienza. Diverse soluzioni (ideate ad hoc con notevole sforzo di fantasia!) hanno permesso di posizionare i tanti canali e le bocchette nel rispetto dei vincoli interni che imponevano la salvaguardia delle pavimentazioni, delle pareti con muratura faccia a vista e dei soffitti con travi e tavole a vista.

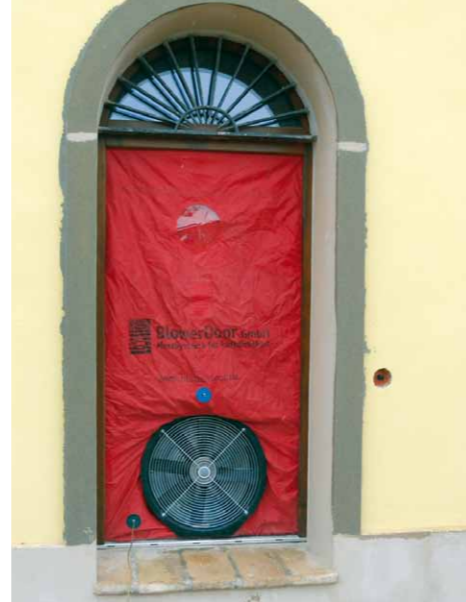
Test di Blower-Door

Il cantiere è stato continuamente monitorato e verificato tramite prova Blower Door Test, termografie e sopralluoghi da parte dell'Agenzia CasaClima. In particolare la prova del Blower Door test ha rilevato un valore n_{50} inferiore a $1,7 \text{ h}^{-1}$.

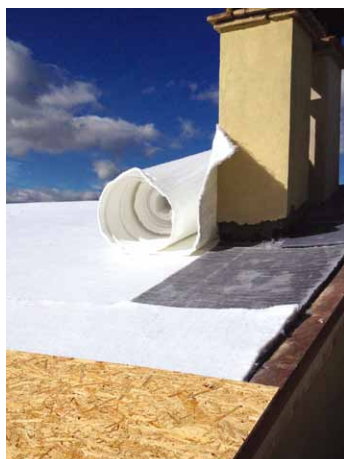
Coibentazione della copertura con materassino in aerogel

Per quanto riguarda la copertura lo strato coibente esistente è stato asportato e sostituito da tre strati di aerogel da 1 cm in rotolo e da

un pannello di fibra di legno da 3 cm per aumentare la massa e quindi lo sfasamento.

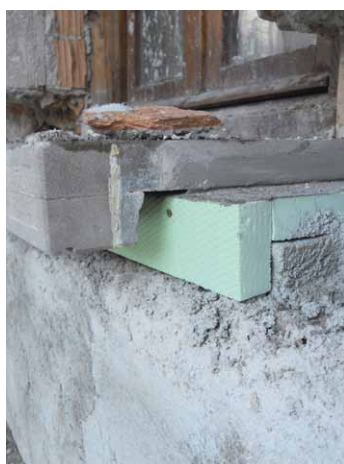
Taglio termico dei davanzali

Gli infissi esistenti sono stati sostituiti con altri infissi sempre in legno e con medesimo disegno. Le banchine e le soglie, realizzate con pietre di pregio, sono state smontate, tagliate e in seguito rimontate dopo aver posto il controtelaio in legno fra la parte interna e quella esterna. Le banchine e le soglie sono state isolate dalla muratura circostante con pannelli di polistirene estruso. Gli infissi sono stati montati con molta cura dei particolari per evitare fuoriuscite di aria e vapore e ingresso di aria o pioggia esterne. I cassonetti di incasso delle inferriate sono stati riempiti per insufflazione di perle vergini di polistirene espanso additivato con grafite.

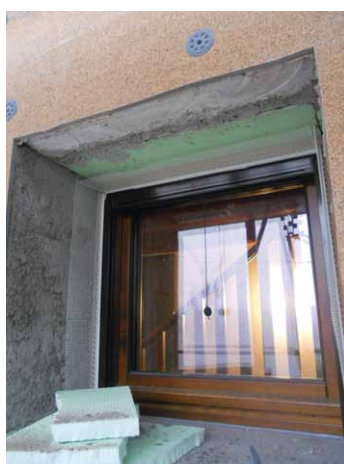
Risoluzione dei ponti termici in corrispondenza del foro finestra

Si è inoltre provveduto ad interventi localizzati per garantire la tenuta all'aria interna e per attenuare, correggere od eliminare i ponti termici presenti, anche in situazioni di muratura con faccia a vista. Ogni nodo è stato verificato con un programma agli elementi finiti per verificare che non si presentassero situazioni di discomfort interno dovuto a temperature superficiali troppo basse.
